Zespół kościoła par. - kościół par. p.w. św. Mikołaja

XVIII w.,  
dobud. 1912 r.

BENICE

1. Miejscowość..... <b>BENICE</b>	4. Obiekt (nazwa jak w karcie)..... <b>kościół par. p.w. św. Mikołaja</b>	5. Zawartość wkładki (nazwa materiału uzupełniającego)..... <b>c.d. opisu, rzut poziomy i fotografie</b>
2. Gmina..... <b>Krotoszyn</b>		
3. Województwo..... <b>kaliskie</b>

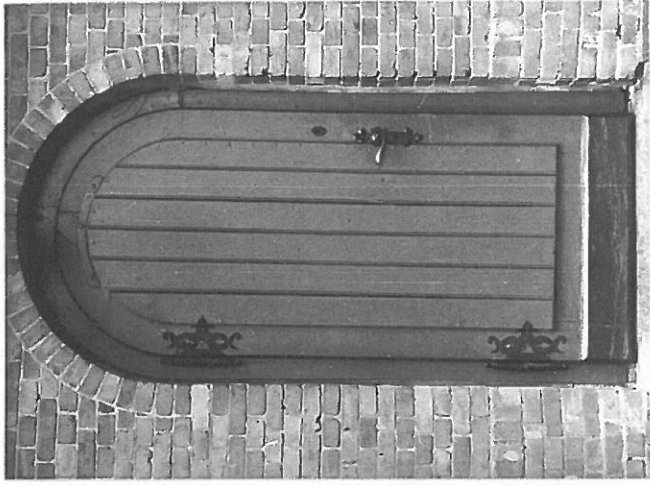
23. Drzwi zewnętrzne do przedsionka zakrystii.
24. Drzwi zewnętrzne do kruchty bocznej.
25. Drzwi zewnętrzne do kruchty bocznej - skrzydło od strony wnętrza.

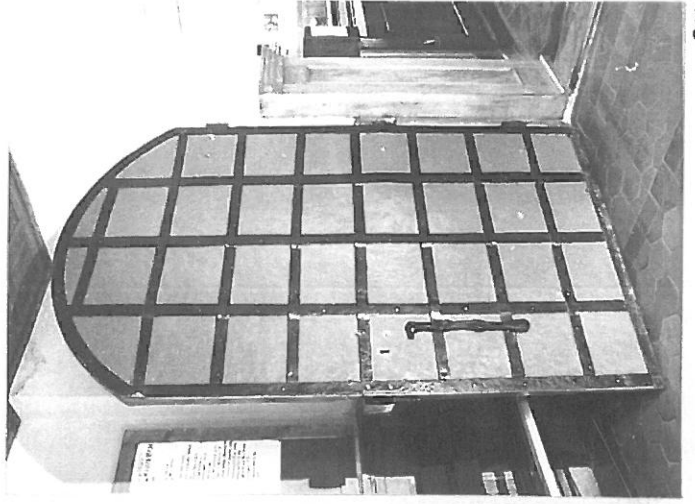
26. Otwór drzwiowy z kruchty bocznej do nawy.
27. Drzwi wewnętrzne z kruchty bocznej do nawy - skrzydło od strony nawy.
28. Drzwi wewnętrzne z kruchty bocznej do nawy - skrzydło od strony kruchty.

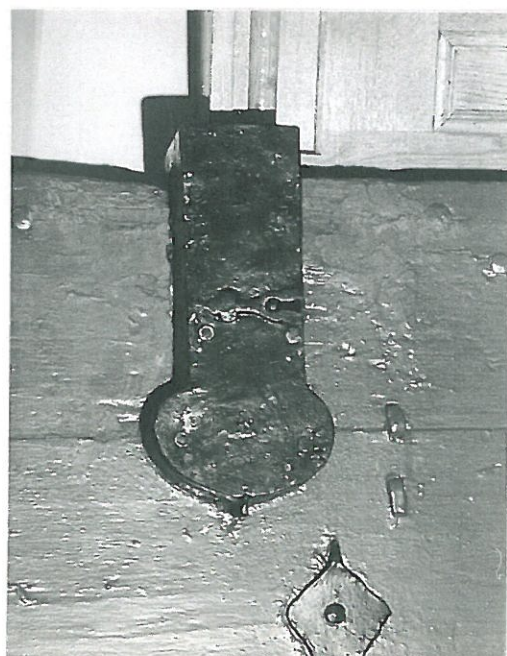
29. Zamek kowalski w drzwiach z kruchty bocznej do nawy.
30. Otwór drzwiowy z prezbiterium do zakrystii.
31. Drzwi wewnętrzne z prezbiterium do zakrystii - skrzydło do strony prezbiterium.

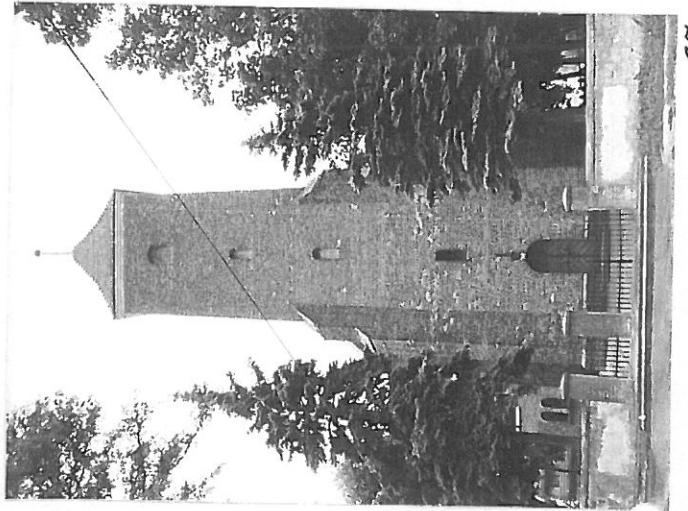
37

35. Widok ogólny kościoła od pn.-zach.
36. Widok na wieżę i część nawy od pn.
37. Elewacja zach. wieży.
38. Elewacja pd. kościoła.
39. Elewacja pn. kościoła.

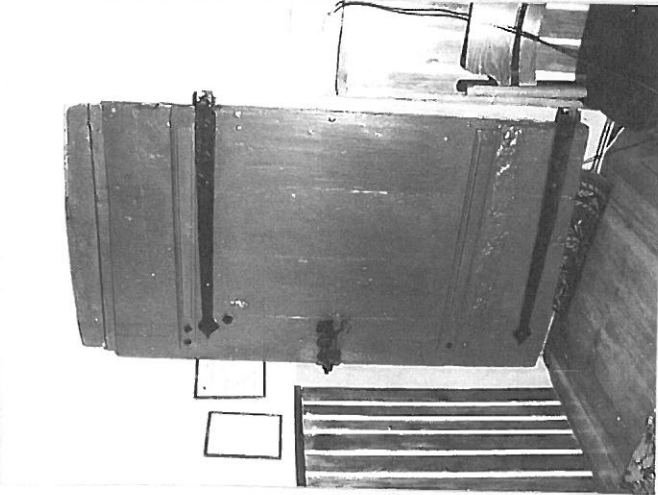
32

32. Drzwi wewnętrzne z prezbiterium do zakrystii - skrzydło od strony zakrystii.
33. Zawias drzwi z prezbiterium do zakrystii.
34. Drzwi wewnętrzne z zakrystii do przedsionka.

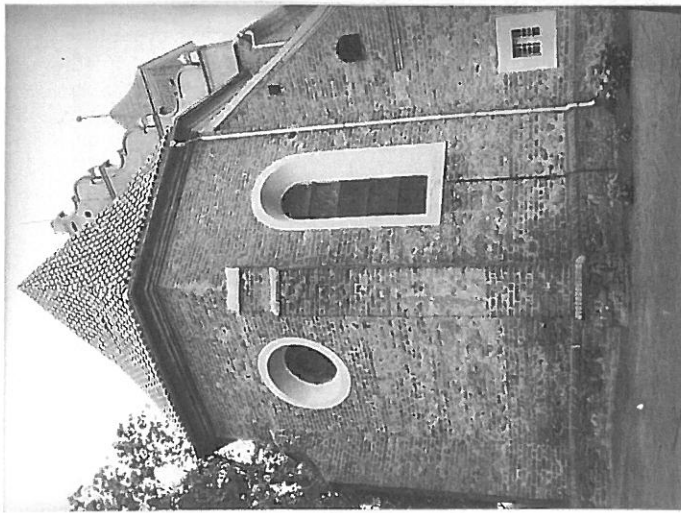
40. Widok na prezbiterium od pn.-wsch.
41. Szczyt wsch. nawy.
42. Profil gzymsu koronującego.
43. Wnętrze kościoła - widok na prezbiterium.
44. Zwieńczenie pilastra artykułującego ścianę prezbiterium.

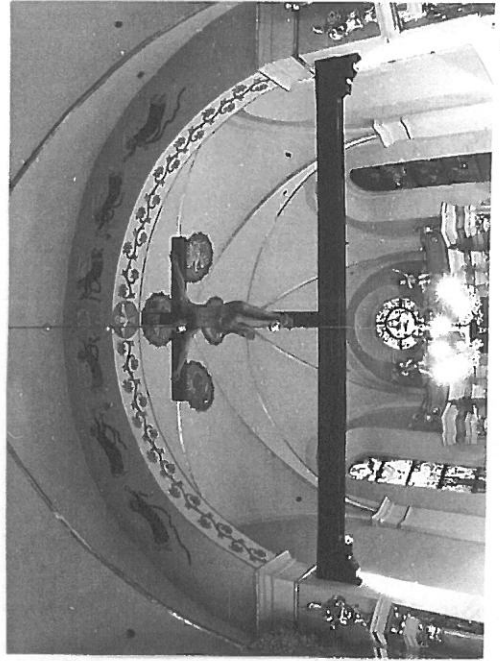
45. Widok na łuk tęczowy.

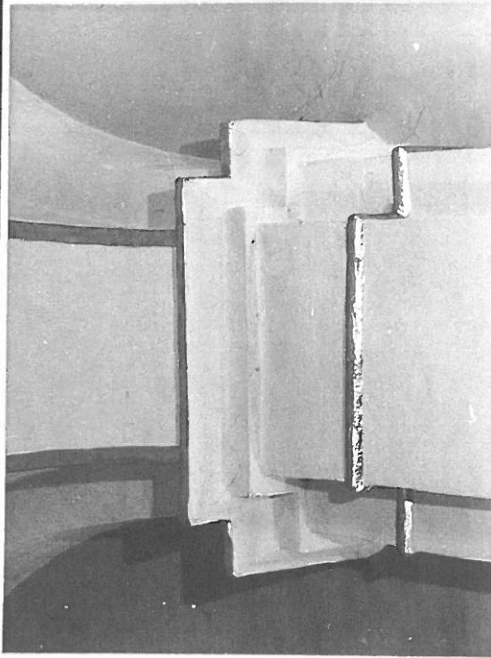
46. Wnętrze nawy - kapitel filara cztonującego ścianę.
47. Wnętrze kościoła - widok na chór muzyczny.
48. Widok kościoła od pn.-wsch. - fotografia barwna.
49. Widok kościoła od pd.
50. Szczyt wsch. nawy - fotografia barwna.
